**GHENT
UNIVERSITY**

LUCHT- EN WATERDICHTHEID

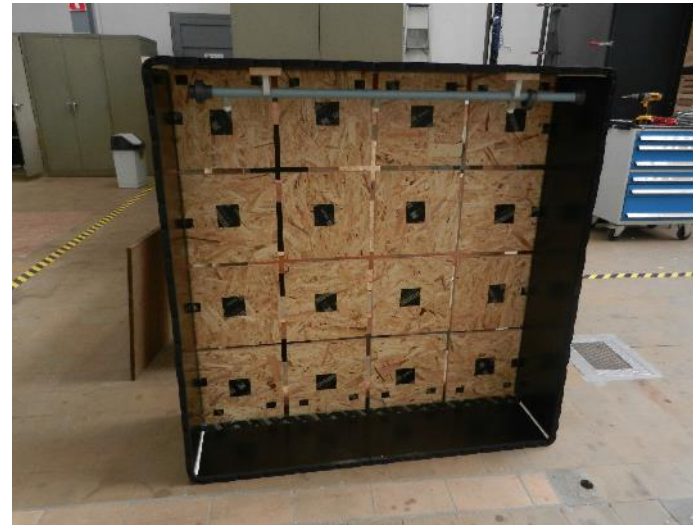
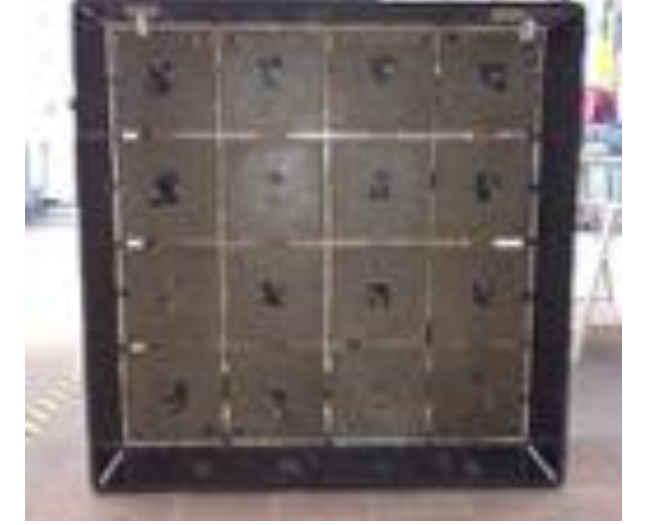
OPSTELLING 1

- 16 panelen 29,5 x 29,5 cm
- 9 kruispunten
- 7,5 m voeg
- Breedte voegen 15-18 mm
- OSB, beton, houtvezelplaat (primer)

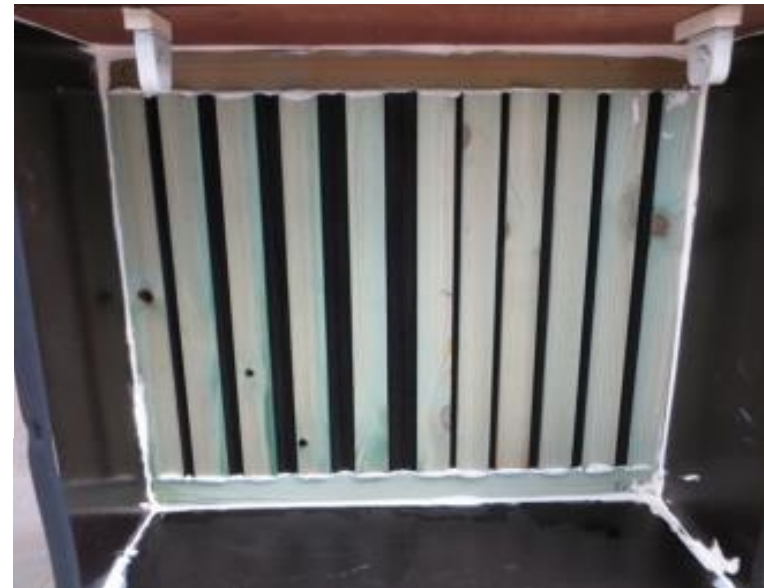
Verticale voegen

- Compressie 30%-70%
- Enkele of dubbele zwelband
- Verschil halfgesloten- en gesloten-cel
EPDM foam
- Toevoeging tape

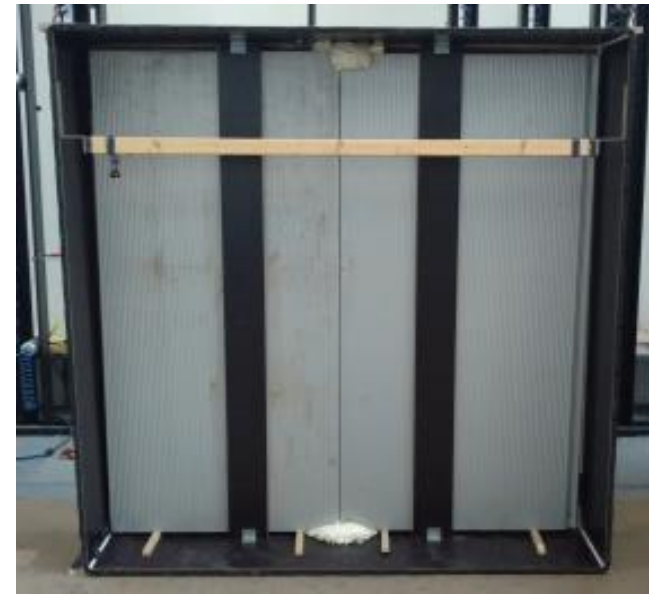
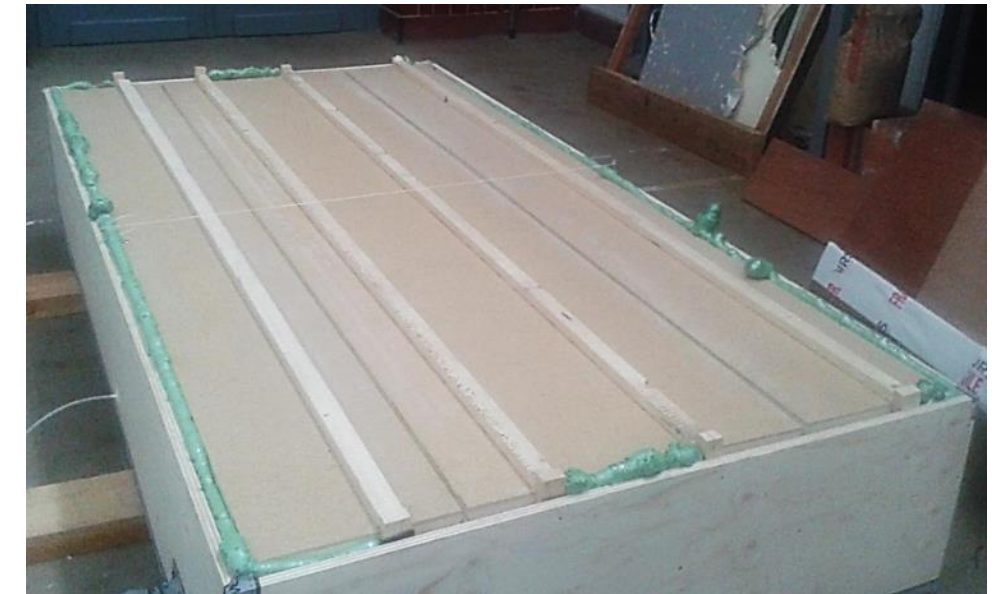
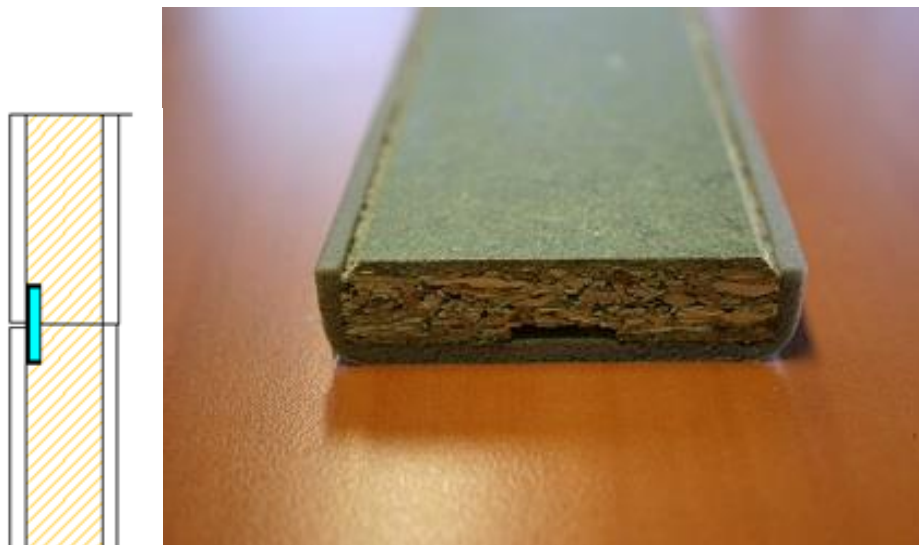
OPSTELLING 3

- Panelen geplaatst met verborgen verbinding
- Uiteinden voegen opgevuld met PUR-schuim
- Houten spaanplaatlat met PVC-foamband
 - Impact uitvoeringsfouten
- Polyethyleenfilm en EPDM- schuimrubber
 - Impact paneeldikte

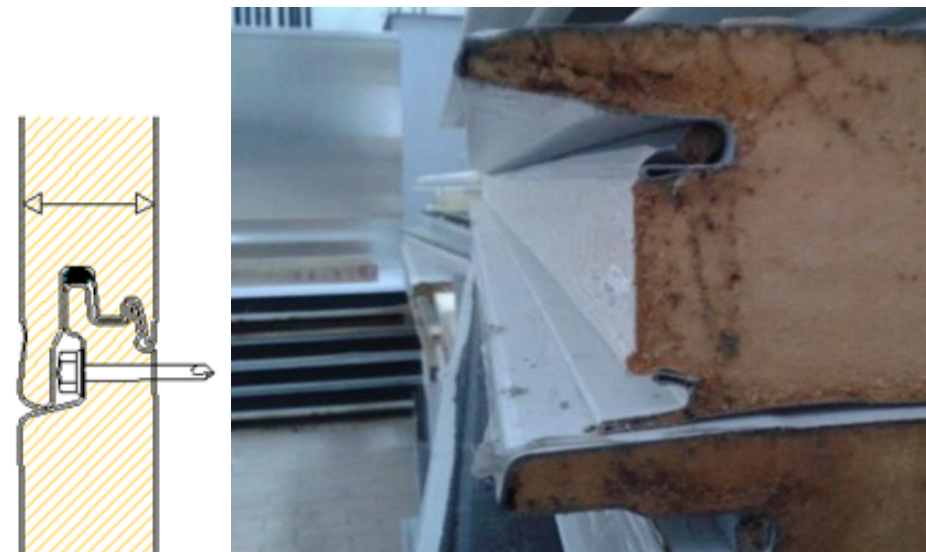
Houten lat met PVC schuimband

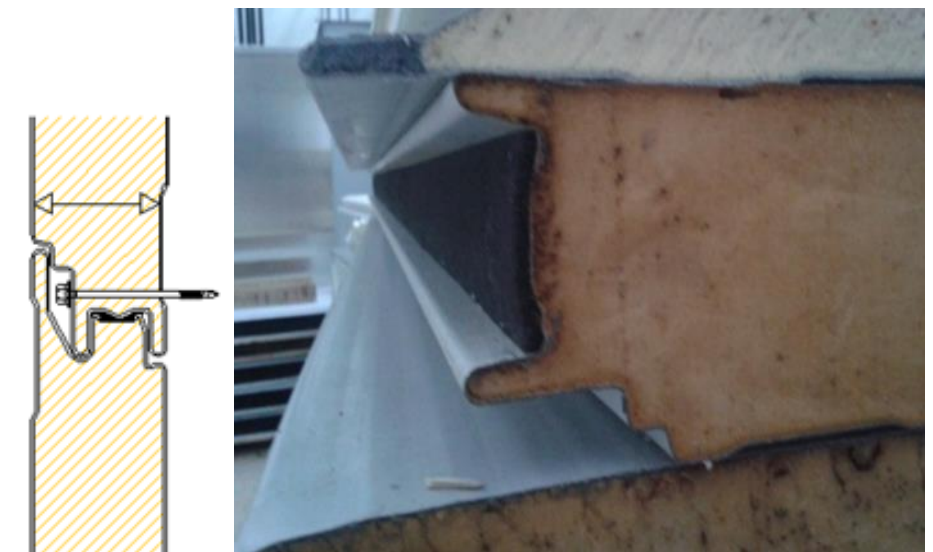
PU-schuimkern met PE-film

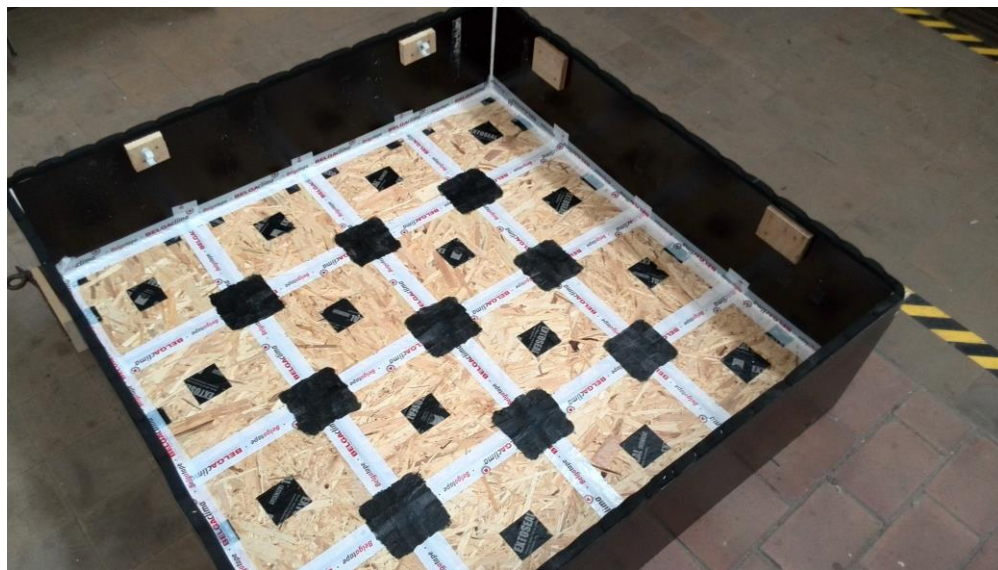
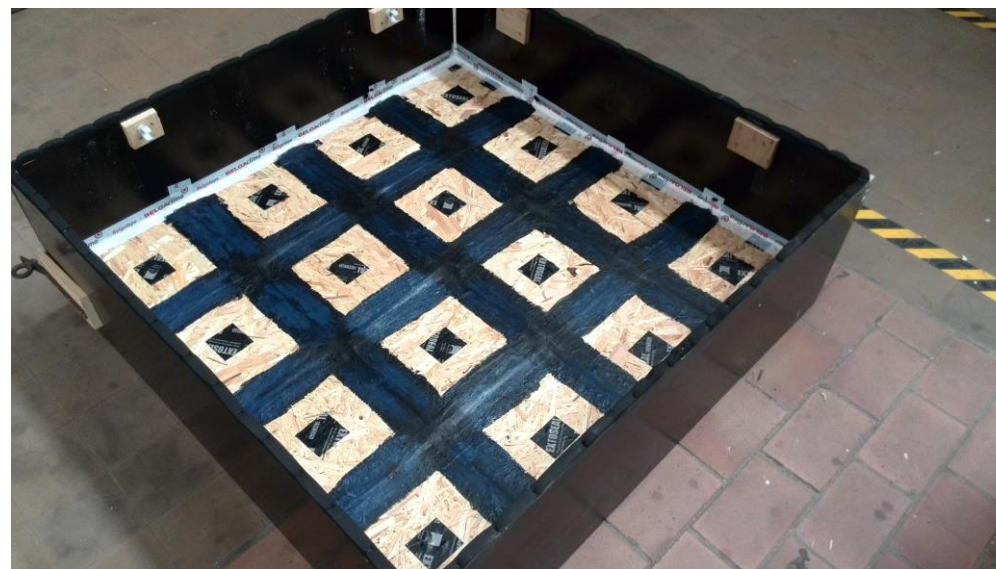
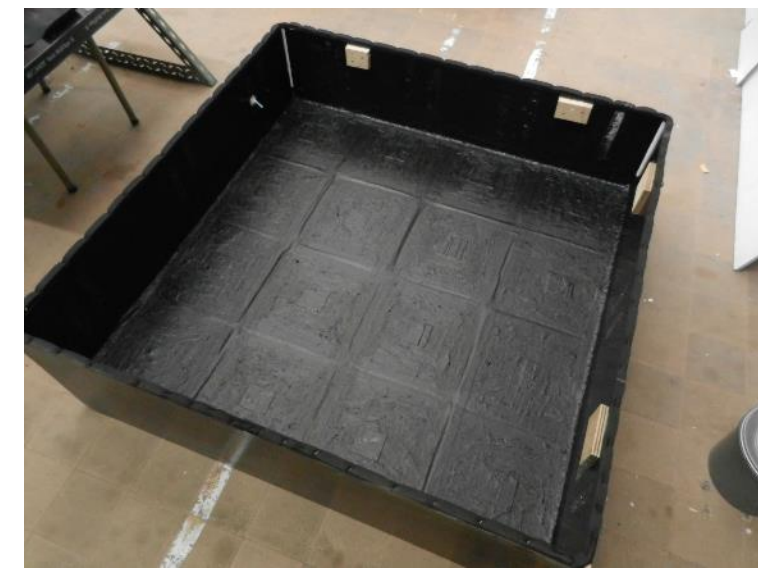
TESTPROCEDURE – OPSTELLING 1

- Luchtdichtheid (EN 12114)
- Mechanische veroudering: 200 cycli +/-1000 Pa
- Waterdichtheid (EN 1027)
- Luchtdichtheid na 24h droging
- Luchtdichtheid kruispunten, voegen, gehele oppervlak bedekt met luchtdichte coating

$$V_{tot} = V_{ondergrond} + V_{frame} + V_{testmuur} + V_{voeg}$$

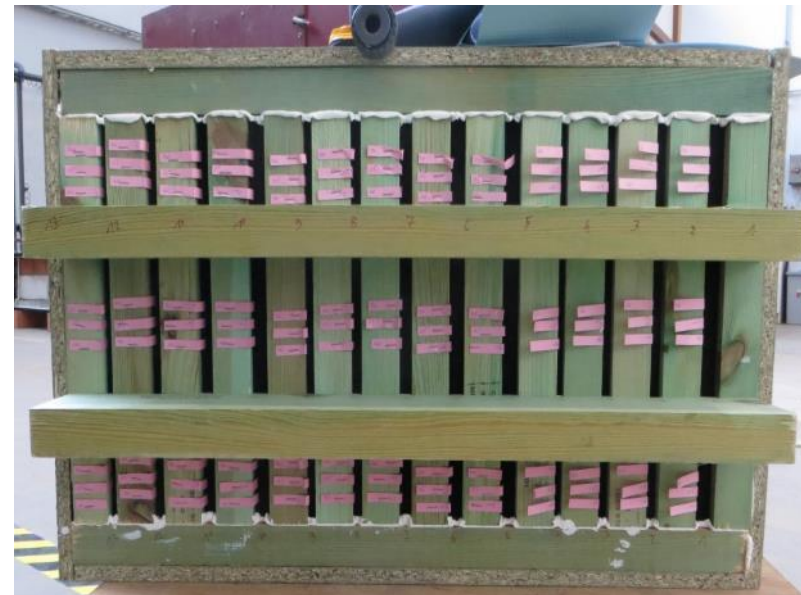
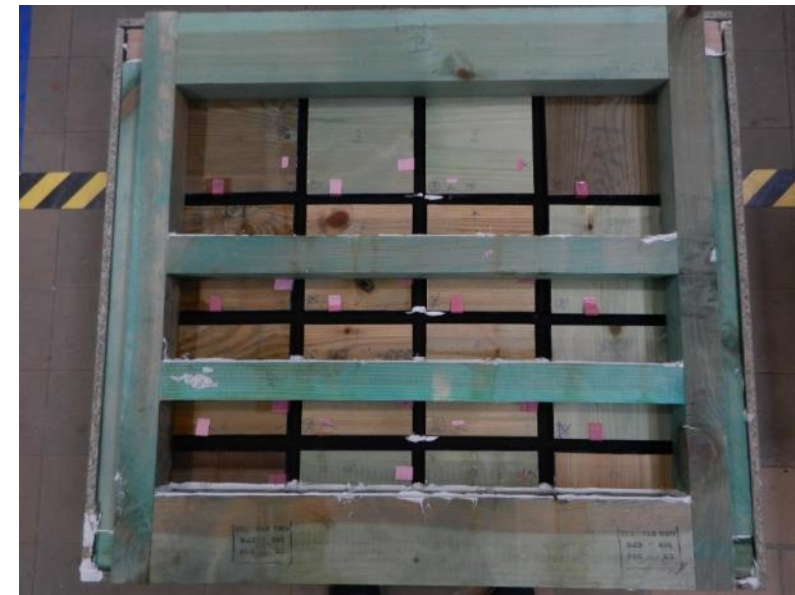
TESTPROCEDURE – OPSTELLING 2

- Waterdichtheid (EN 1027) → water achter opstelling en tussen zwelband en hout

Enkel verticale voegen:

- Luchtdichtheid voegen bedekt met luchtdichte tape (EN 12114)
- Luchtdichtheid 1 voeg niet bedekt met luchtdichte tape

$$V_{tot} = V_{zweiband} + V_{frame}$$

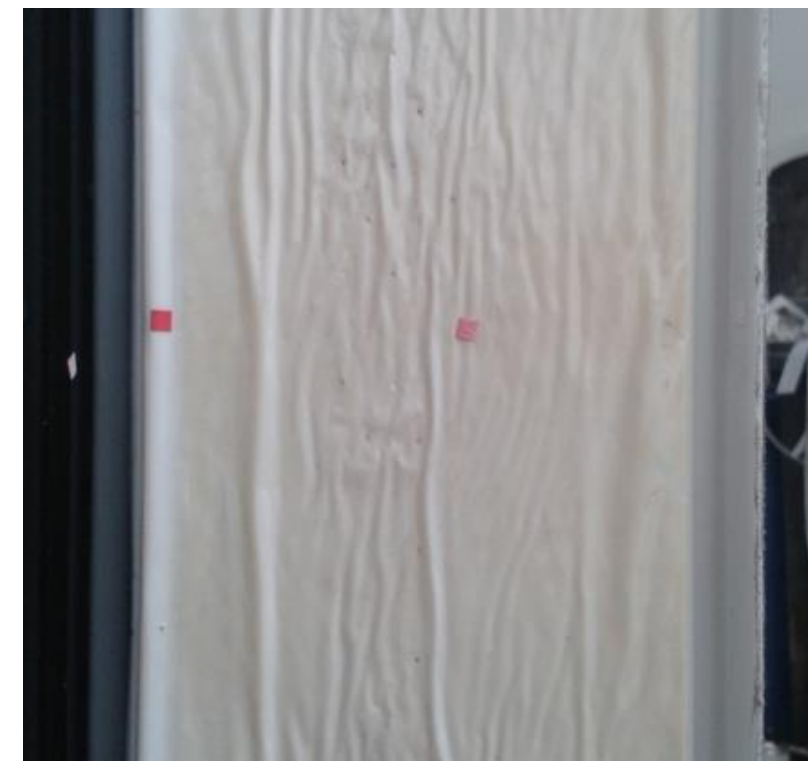
TESTPROCEDURE – OPSTELLING 3

- Luchtdichtheid (EN 12114)
- Luchtdichtheid voeg bedekt met luchtdichte tape

$$V_{tot} = V_{sandwichpaneel} + V_{frame} + V_{panelen-frame} + V_{voeg}$$

PU-kern met PE- film en EPDM- schuimrubber:

- Waterdichtheid (EN 1027)
- Bijkomende verkorte waterdichtheidstest

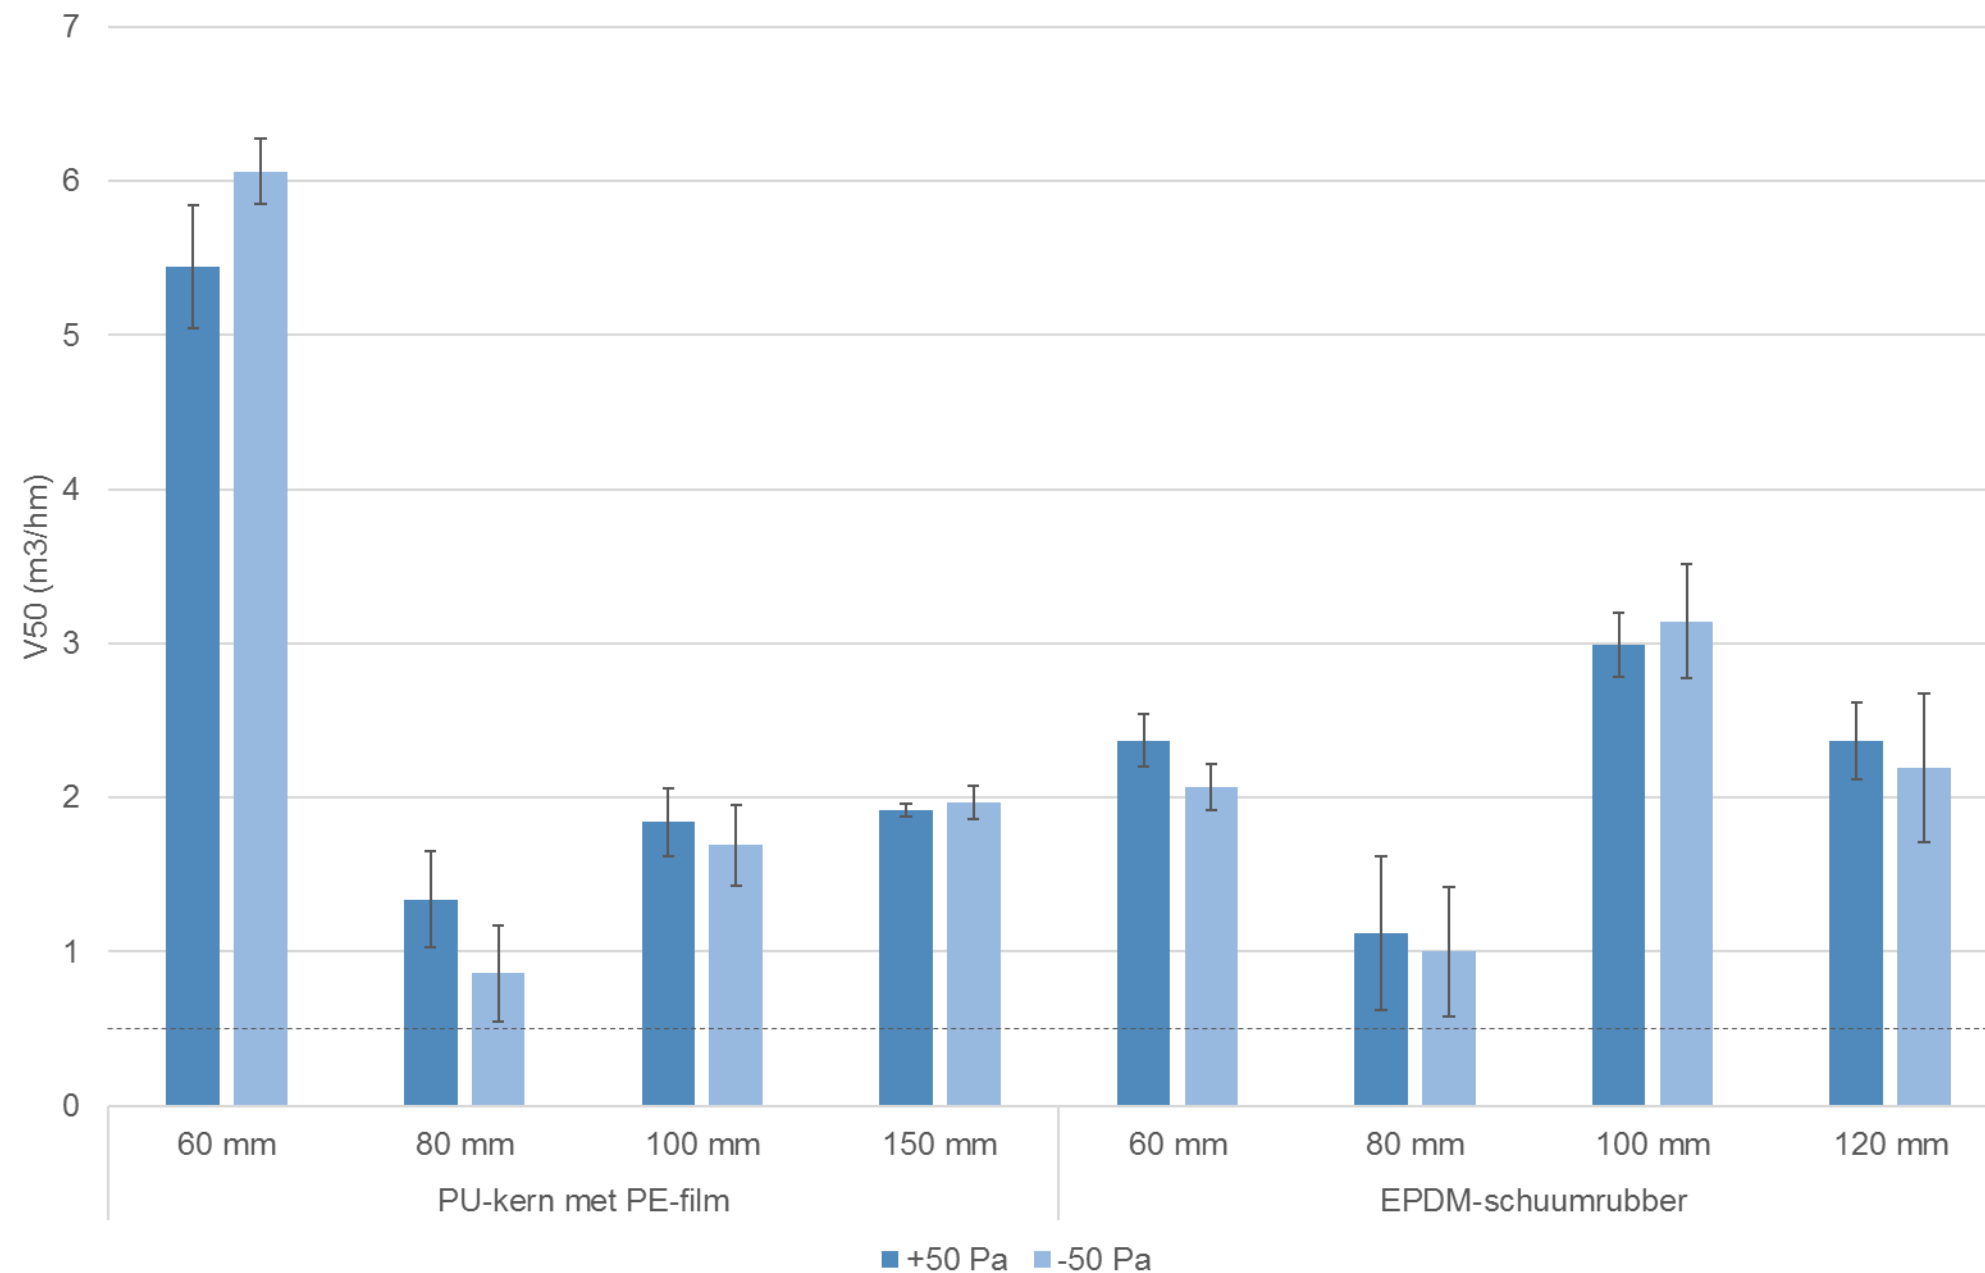
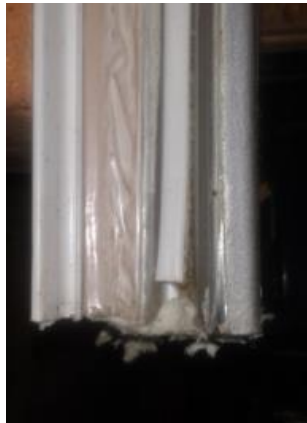
LUCHTLEKDEBIET VOEGEN – PE-FILM EN EPDM-RUBBER

V_{50} (m³/hm) door voegen PU-kern met PE-film en EPDM-schuimrubber

Verkorte foamband

- Groter lekdebiet tov andere materialen
- Beantwoorden niet aan eisen level 1

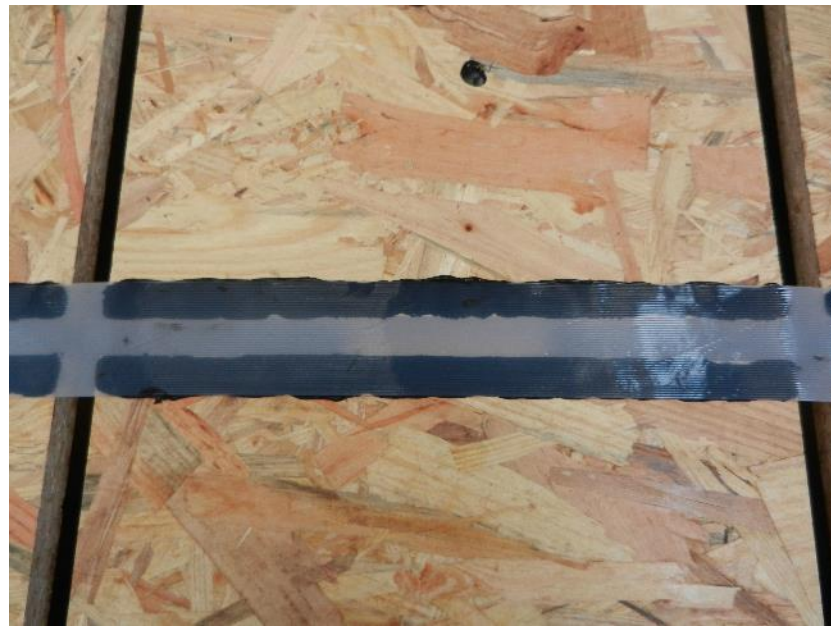
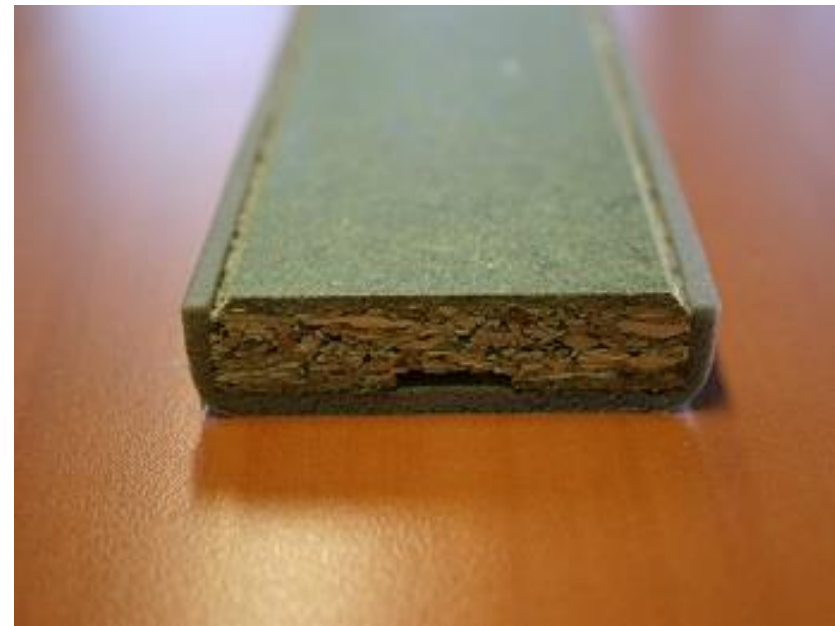
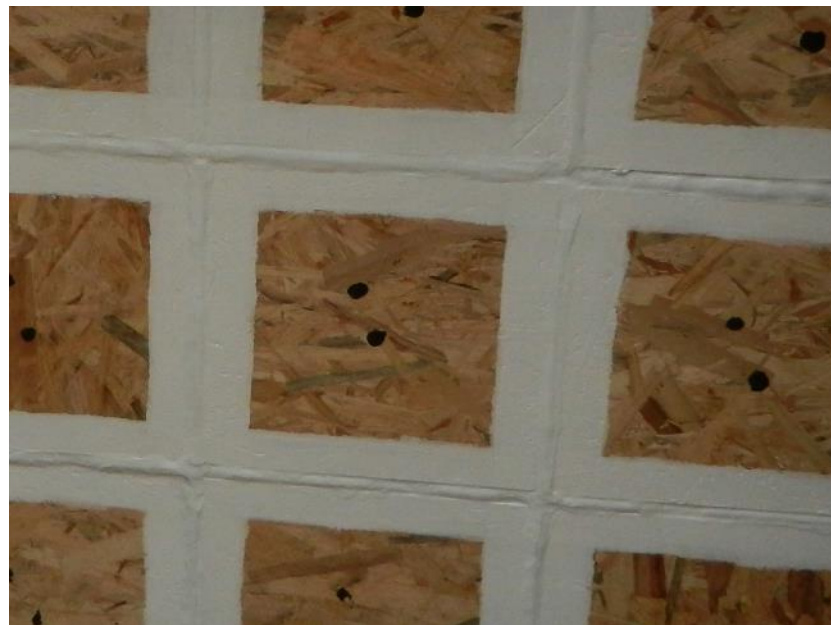
UITVOERINGSGEVOELIGHEID AFDICHTINGSMATERIALEN

- Silicone en coating kunnen kleine onregelmatigheden ondergrond vullen
- PVC-schuim rond houten lat is samendrukbaar
- EPDM-schuimrubber met semi-gesloten cellen eenvoudiger samen te drukken dan gesloten cellen MAAR hogere compressie noodzakelijk om luchtdichtheid te verzekeren

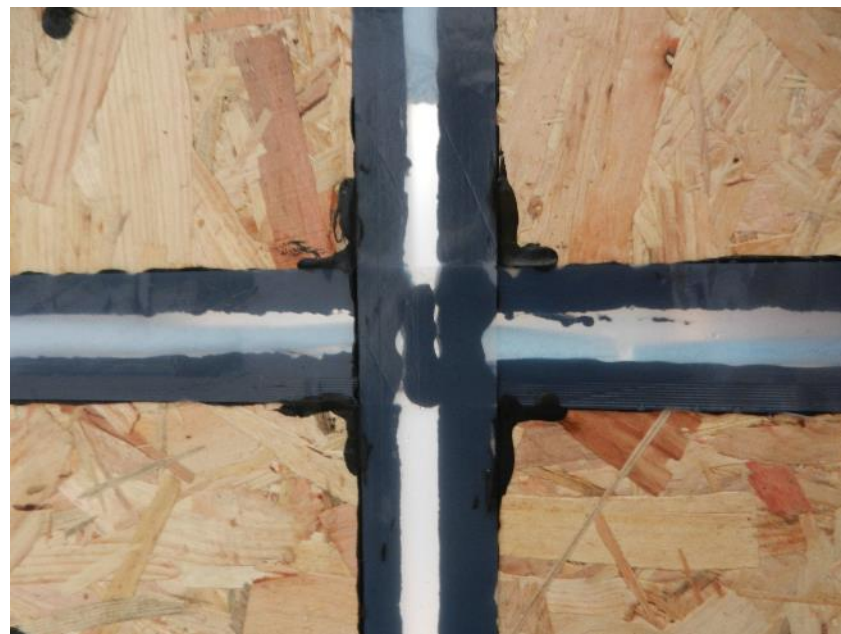
Extra kruis
tape

Te korte **zweiband** of
onvoldoende vulling van
hoekpunt

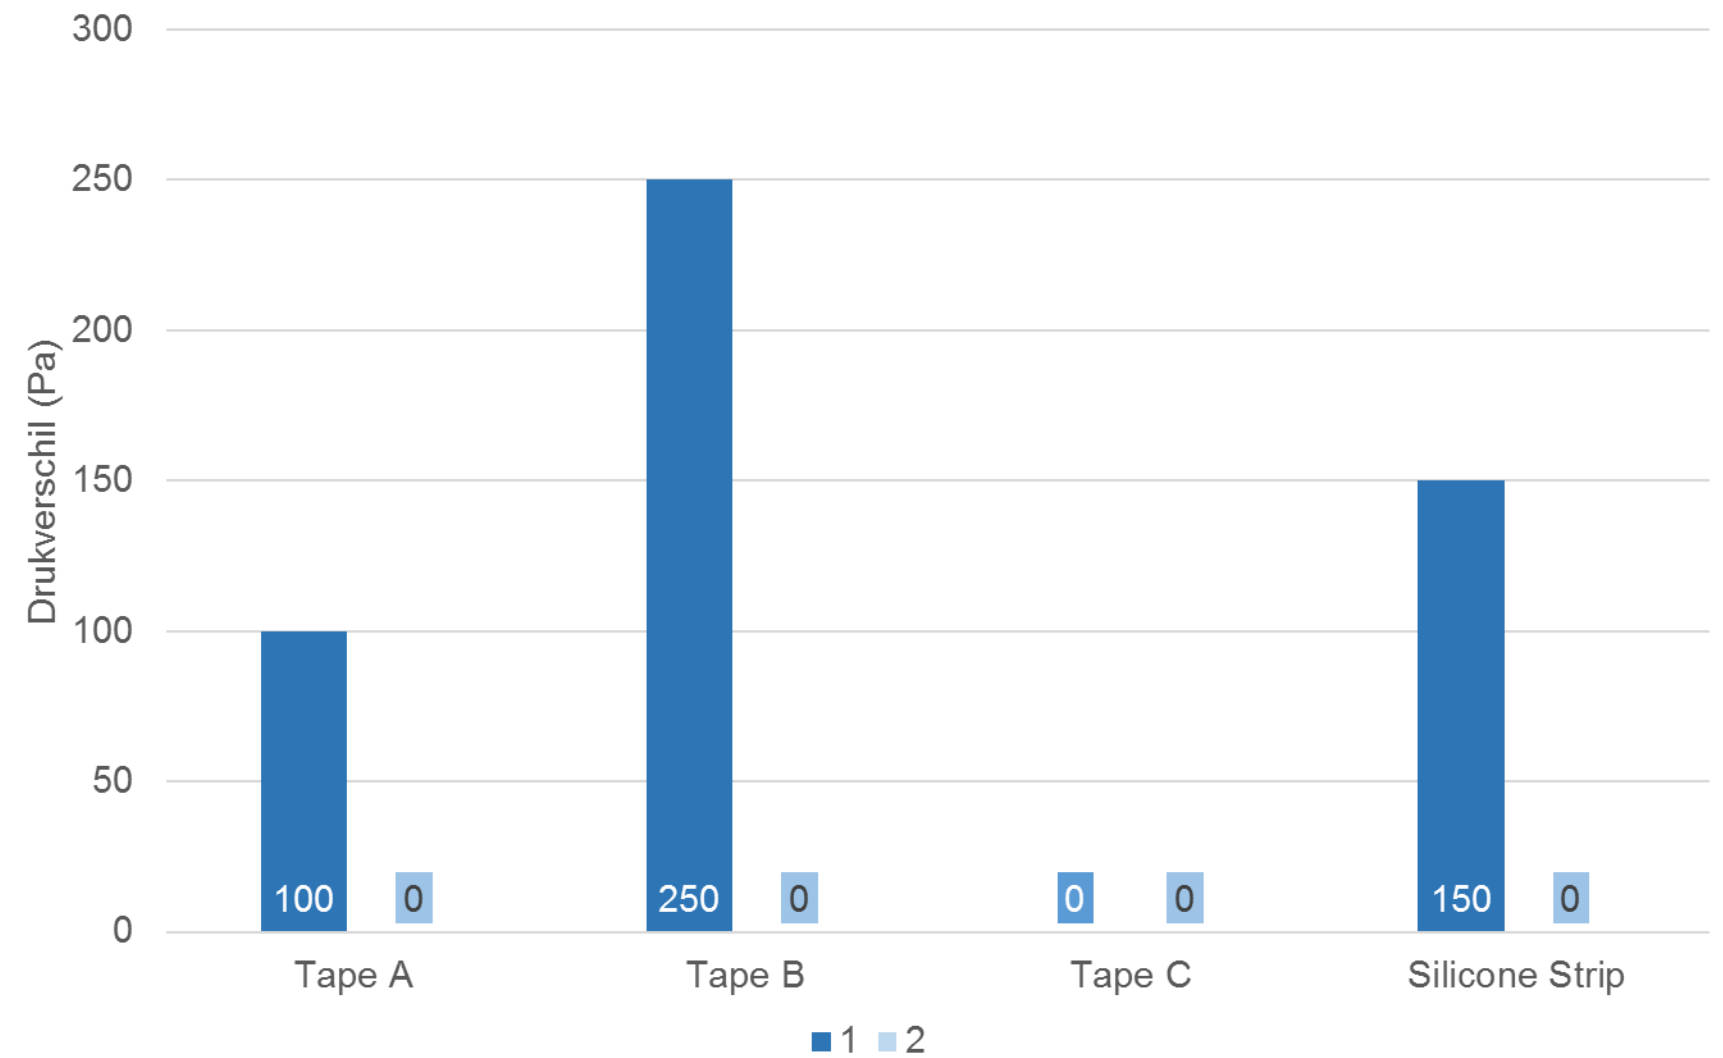
ORIËNTATIE - OPSTELLING 1

Betere waterdichtheid indien verticale strook over horizontale bevestigd wordt (optie 1).

Drukverschil (Pa) eerste waargenomen waterlek

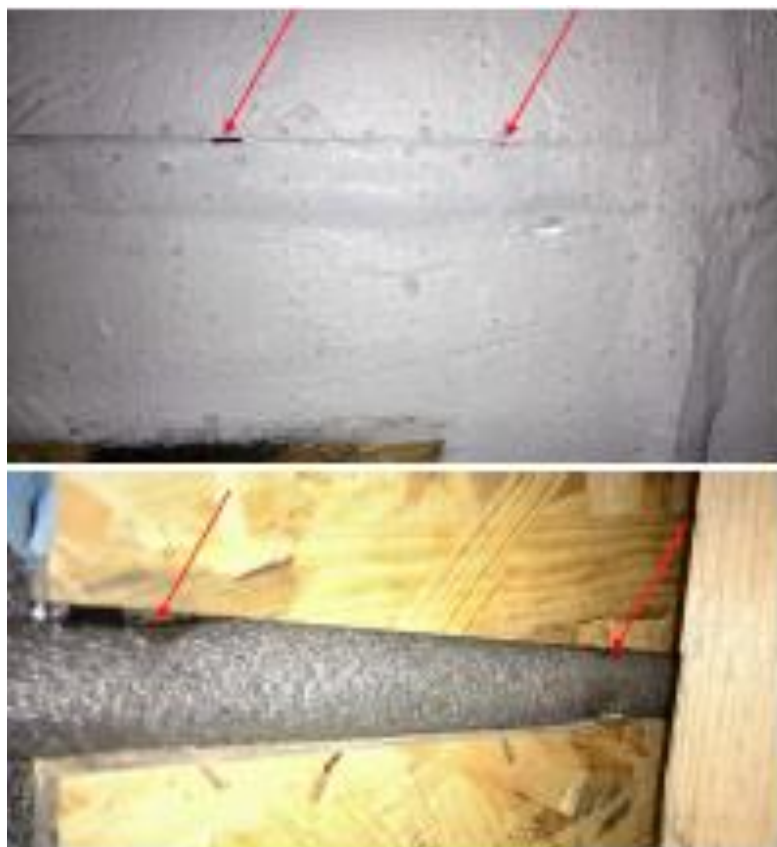
Opstelling 1: samendrukken backerrod

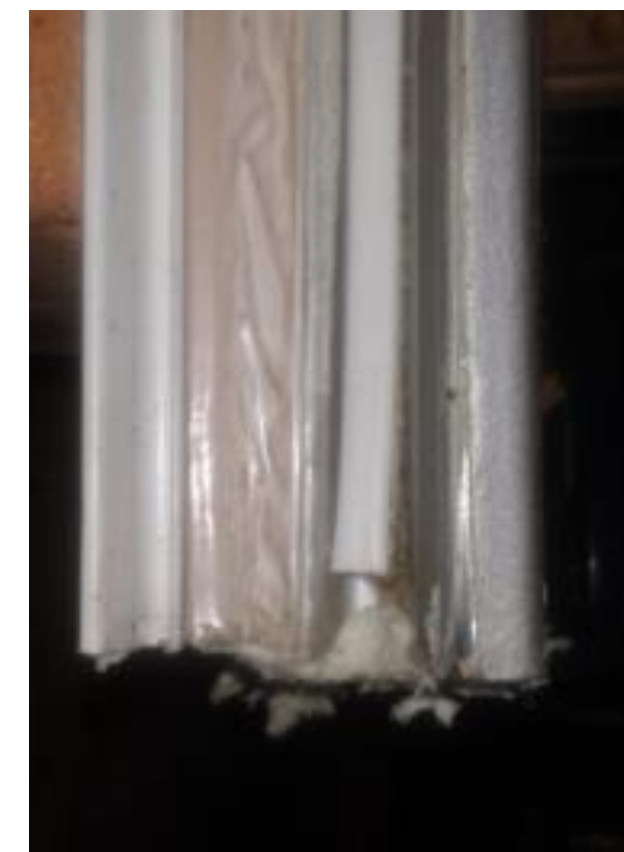
Opstelling 3: dichtingsmateriaal geïntegreerd → geen aanpassingen in situ mogelijk in geval van schade
